Erstmals in Deutschland gelungen!

Kanalerneuerung von Stahlbeton umhüllten Steinzeugrohren im Berstliningverfahren.

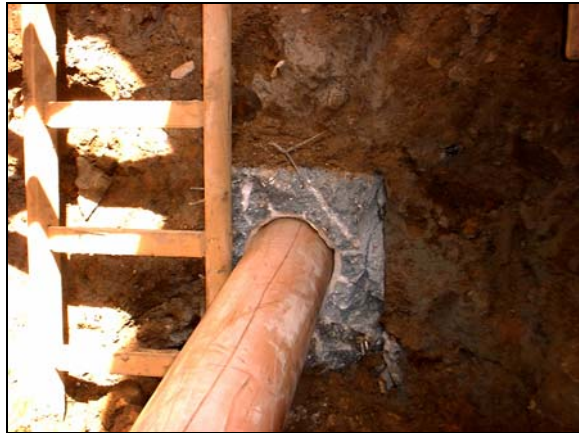
Bild1

Ausgangslage: Steinzeugkanal mit Betonummantelung

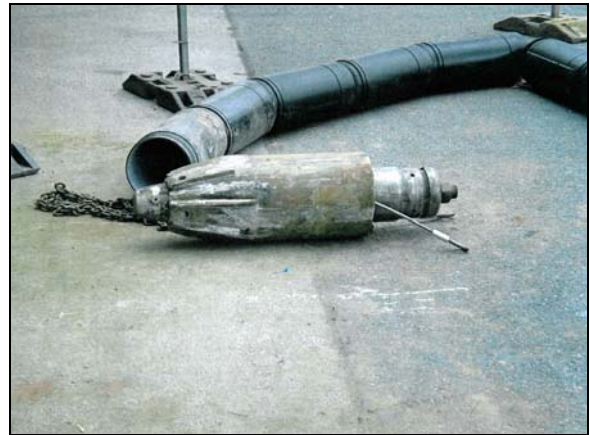
Bild2
Aufweitung und PE Kurzrohrmodule Typ SL

Der nächste Arbeitgang war das erneute Einschleiben des Berstgestänges von der Maschinengrube bis in den Schacht. Die gestaltete sich überaus schwierig, da der Kanal nach dem Schneiden teilweise zusammengefallen war. Nun konnte der Rohreinzug beginnen. Für das Aufweiten des Kanals mit einer Aufweitung $DA = 320$ mm wurden ca. 60 t Zugkraft benötigt. Der Rohreinzug ging zügig voran und konnte mit Erfolg abgeschlossen werden. Die Bauleitung der Infraserb Edmund Klein und Martin Klees waren hocherfreut, dass dieses schwierige Projekt erfolgreich abgeschlossen werden konnte und ein neuer hochwertiger und wartungsarmer Kanal aus PE-HD für viele Jahrzehnte einsatzbereit ist.

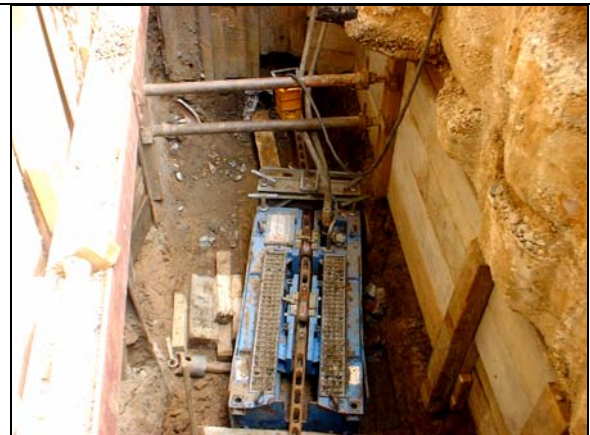
Bild3
Zuglafette mit 80 to Zugkraft

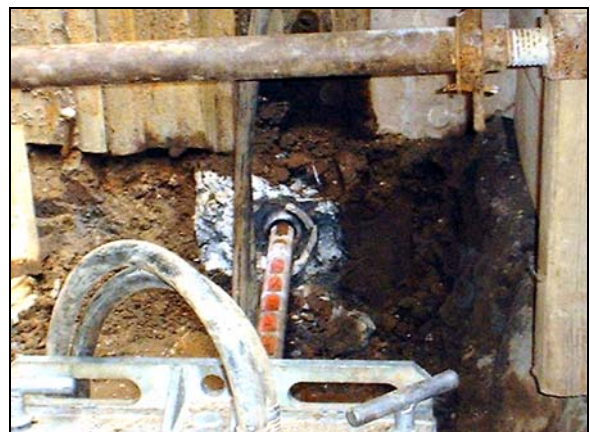
Bild4
Das Betonmesser kurz vorm Durchbruch

Zusätzlich musste ein neuer Schneidkopf für Stahlbeton entwickelt und gebaut werden. Dieses Messer wurde gemeinsam von den Firmen RBS und Sommer entwickelt und gebaut. Mit dieser echten Neuentwicklung sollte nun der Scheidversuch gewagt werden. Das Messer wurde im Schacht eingebaut und der Schneidversuch konnte beginnen. Die Erleichterung war groß als das Messer langsam im Beton verschwand. Auf Grund der benötigten Ziehkräfte, von ca. 55 bis 65 to, wurde sofort klar, dass das Aufweiten und der Rohreinzug in einem zusätzlichen Arbeitsgang erfolgen mussten. Nach ca. einer Stunde hatten der Grundoburst und das neue Betonmesser Ihre Aufgaben mit Bravour gelöst.

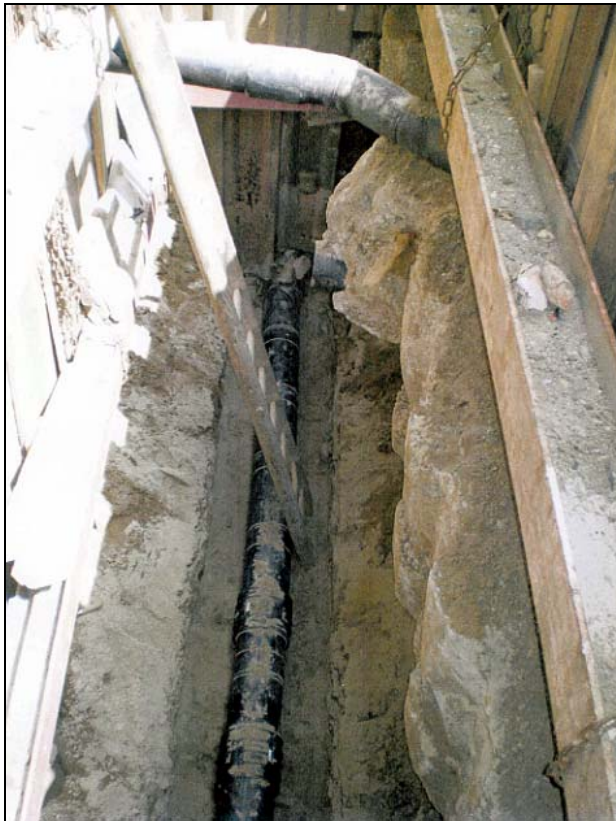
Bild8

Der Kanal ist wieder in Betrieb. Alle Verbindungen und Anschlüsse sind montiert.

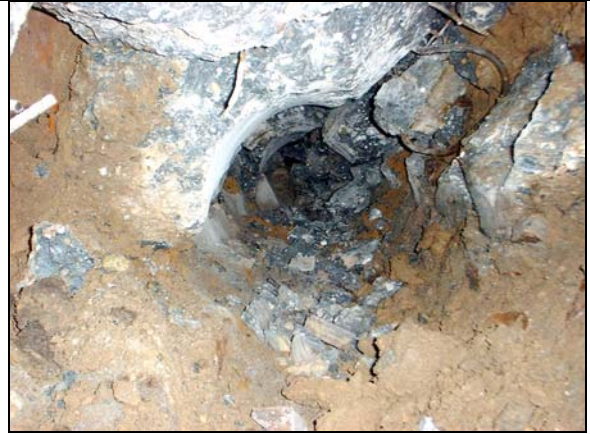
Bild5

Blick von der Maschinengrube ins aufgeschnittene Rohr

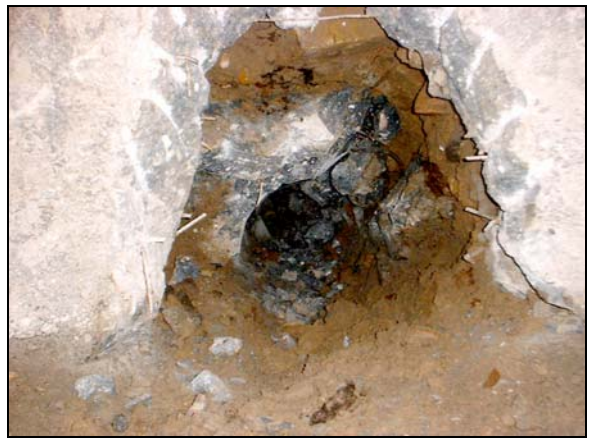
Bild6

Blick vom Schacht : Warten auf das Berstgestänge

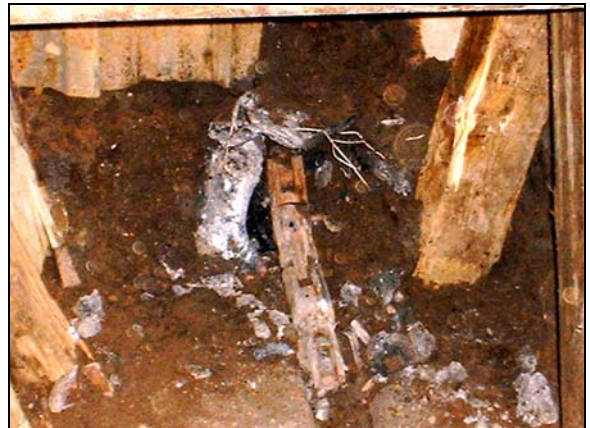
Bild7

Das Berstgestänge ist bereit für den Rohreinzug
